ADMINISTRATION DE PILOTAGE DU PACIFIQUE

AVIS À L'INDUSTRIE

Numéro de l'avis : 02/2020

Objet : Normes sur les dispositifs utilisés pour le transfert des pilotes

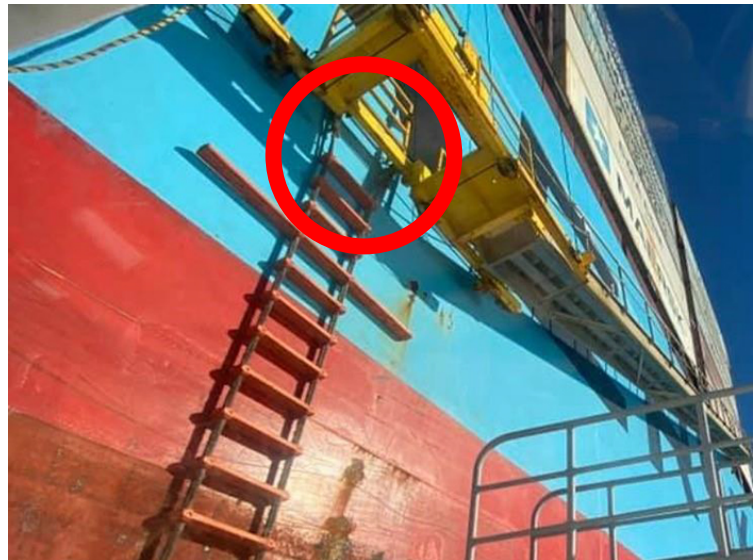
L'échelle de pilote était installée de sorte qu'elle était suspendue à une barre près du bas de la plate-forme. La marche supérieure de l'échelle de pilote se trouvait nettement en dessous du niveau de la plate-forme. Dans de tels cas, les pilotes doivent se hisser par la trappe tout en se contorsionnant pour avoir un bon appui sur la plate-forme de l'échelle de coupée.

Figure 1 – Dispositif de transfert de pilote mal installé

La position combinée de l'échelle de pilote et de l'échelle de coupée est un facteur qui a contribué au récent décès du pilote américain. L'Administration de pilotage du Pacifique exige que les dispositifs utilisés pour le transfert des pilotes soient entièrement conformes au chapitre V, Règle 23, de la Convention SOLAS et à la Circulaire 1045(27) de l'OMI. Si des trappes sont utilisées, les marches de l'échelle de pilote **doivent** se prolonger au-dessus de la plate-forme jusqu'à la hauteur de la main courante et être solidement fixées à un point d'attache sur le pont. Si les dispositifs utilisés pour le transfert des pilotes ne répondent pas à ces normes, il est possible que le pilote ne puisse pas embarquer tant que le dispositif de transfert n'aura pas été modifié et qu'il ne sera pas conforme aux exigences ci-dessus.
